# Rudskoga kyrka, Karlstad stift.

## Undersökning av tornet

Daniel Eriksson 2015-09-22

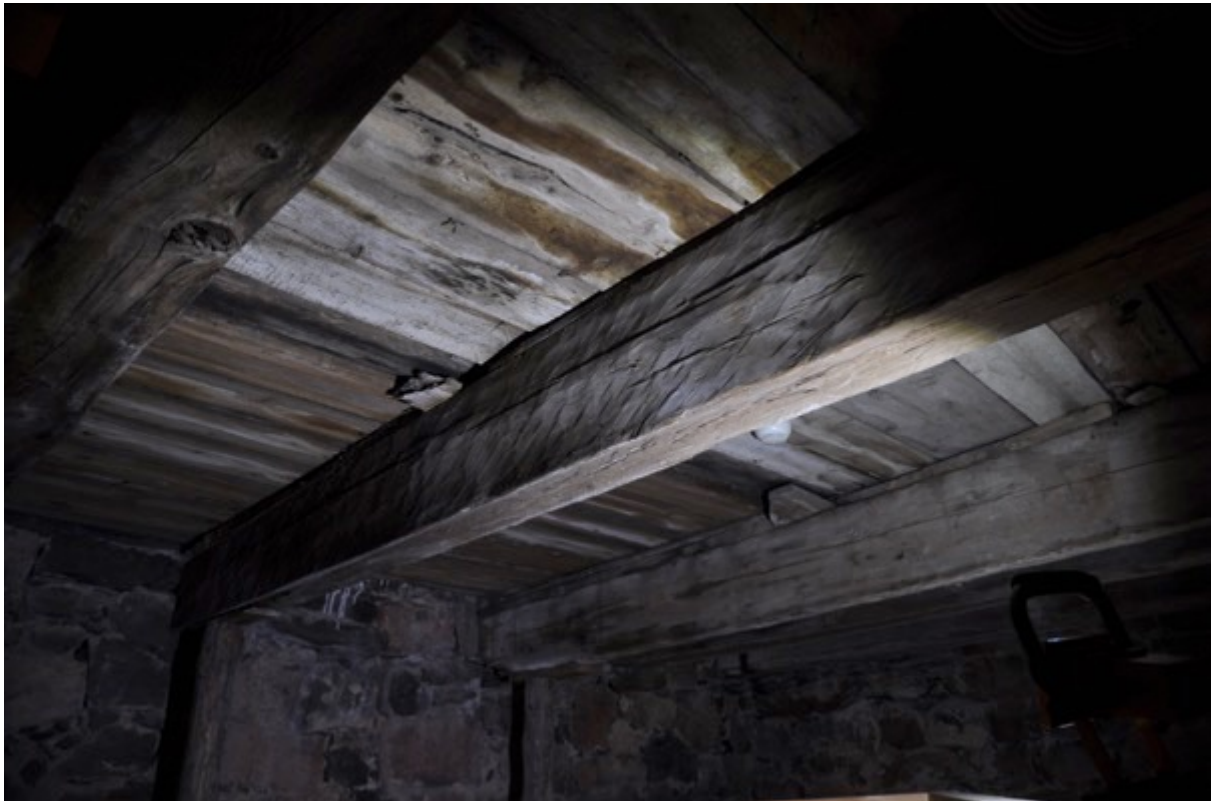
Bilden visar ett av de övre bjälklagen i tornet. Bjälklaget här, består av återanvänt väggtimmer från den medeltida timmerkyrkan. På bjälken mitt i bild, kan man på den hitre bredsida se de karakteristiska verktygsspår som den medeltida behuggningstekniken ger.

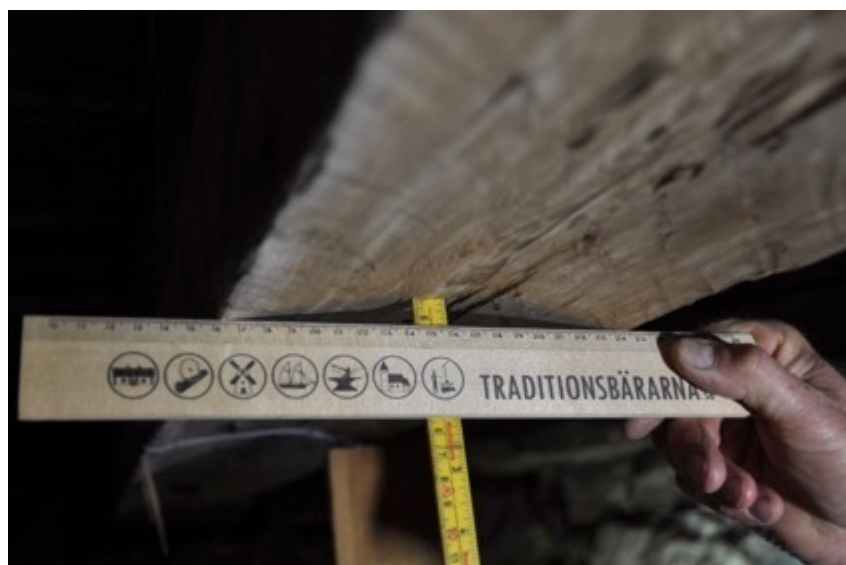
Den yta som utgjort väggtimrens undersida har ett mycket flackt långdrag, d.v.s. en svagt konkav yta. Detta är också typiskt för de medeltida timmerkyrkorna. Långdraget har i dessa byggnader inte till uppgift att rymma någon form av drevning, utan skall endast säkerställa att trycket hamnar på de skarpa kanterna för att ge en någorlunda tät vägg.

Väggtimrens undersida har flacka långdrag.

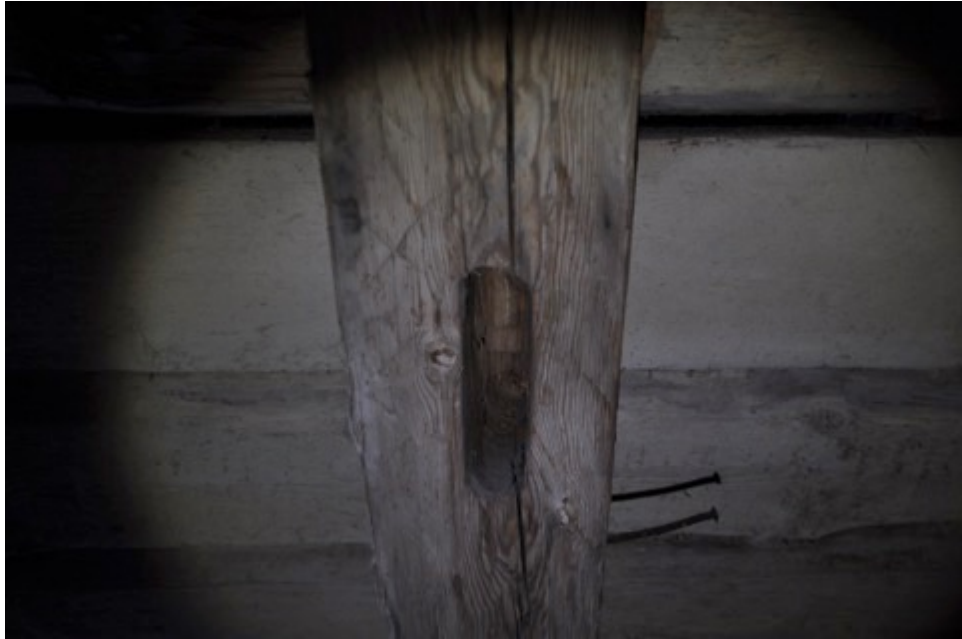
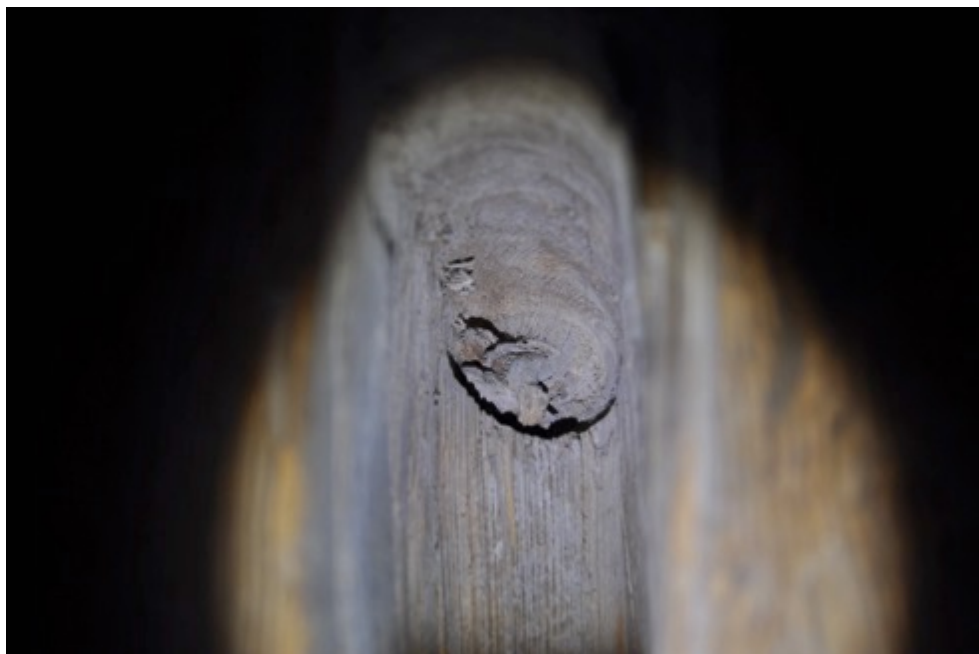
Att allt återanvänt timmer skulle komma från tidigare röstet verkar osannolikt. Mer troligt är att hela timmerstommen varit dymlad på detta vis, med både rektangulära spännklossar och runda dymlingar. Hålen för spännklossarna har en oval form. Formen kommer sig av att man borrar ett hål i vardera änden, för att sedan hugga bort materialet mellan de två borrhålen. Bredden på dessa ovala hål är ungefär 50mm. Längden varierar något men ligger i snitt på 205mm. Djupmåtten är ca 130mm.

Den övre bilden visar ett av de ovala dymlingshålen. Nedre bilden visar detalj av borrhningen, där borrhålet går djupare än dymlingshålet. Borrhålets botten kan säga något om vilken typ av navare (borr) som använts.

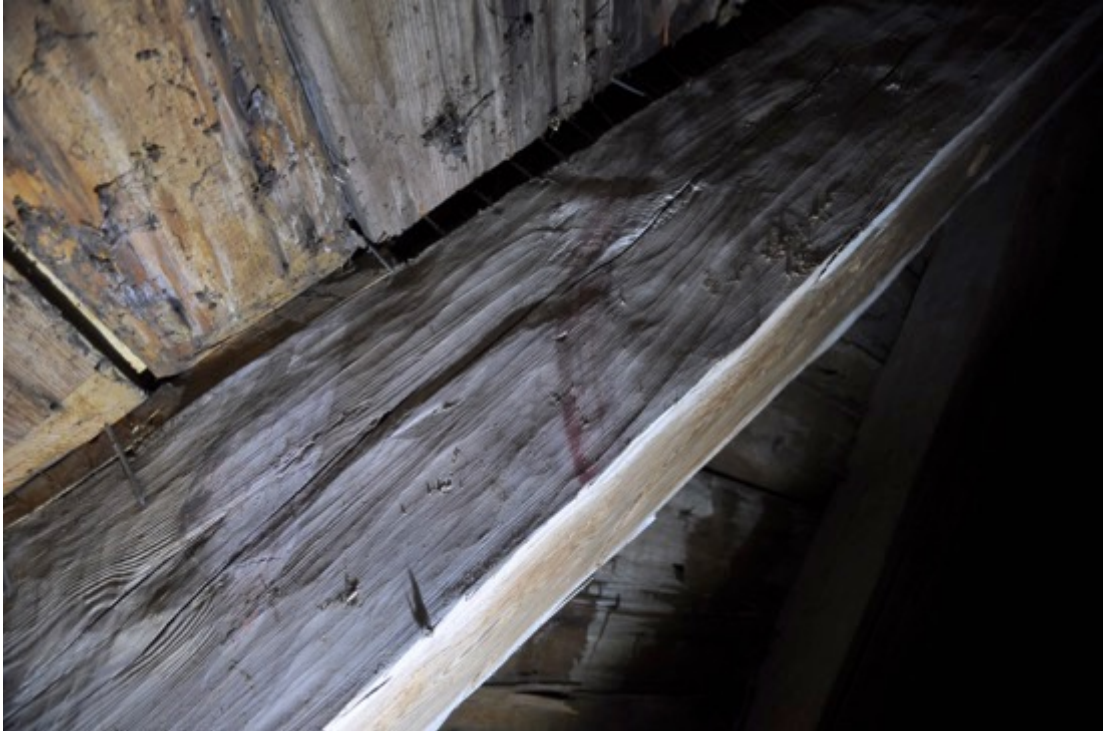
Några av timren har sin ena breddside bearbetad med en enkel form av hyvel, även kallad ”skave”. Bearbetning med skave är mycket vanligt i de medeltida kyrkorna, både på väggtimmer och uppe i taklaget.

På de skavda ytorna finns en del måleri som skulle kunna vara medeltida.

I släpljuset framträder spåren efter skaven, vars rundade stål gett långsgående fåror i veden. Man ser också tydliga rester av måleri.

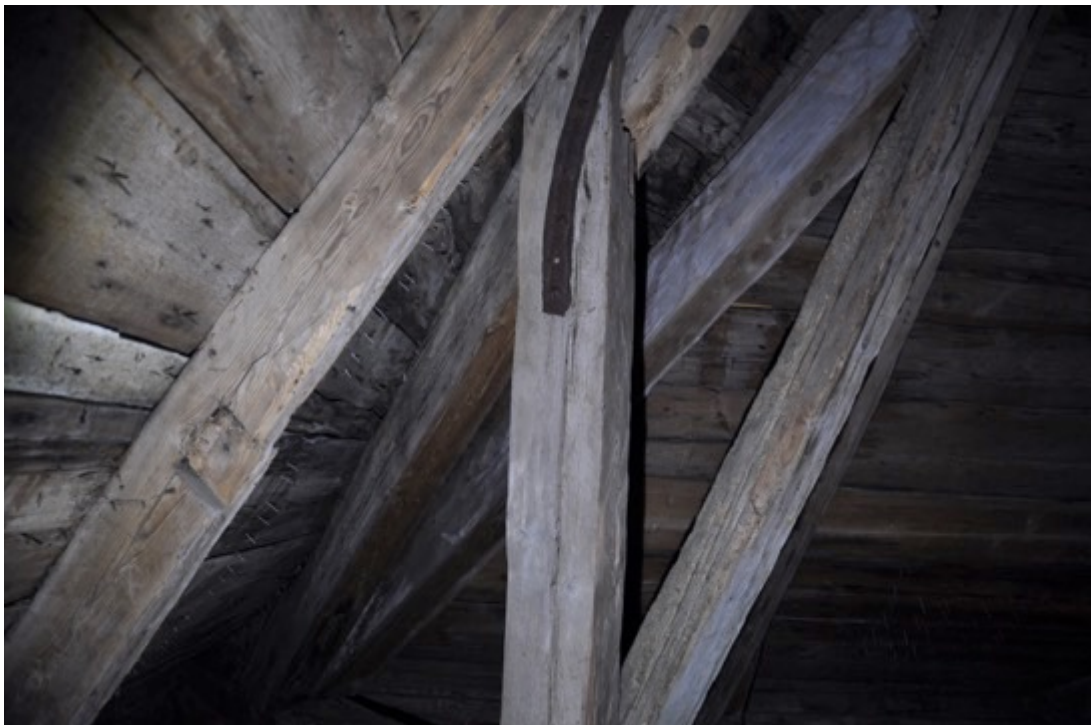
Det finns även en återanvänd smidesdetalj, som nu utgör förstärkning i en knutpunkt. Det är inte alls otänkbart att denna smidesdetalj kommer från en medeltida dörr.

Överst, mitt i bild, en troligen medeltida smidesdetalj. I bakgrunden ett väggtimmer med skavd och bemålad yta.

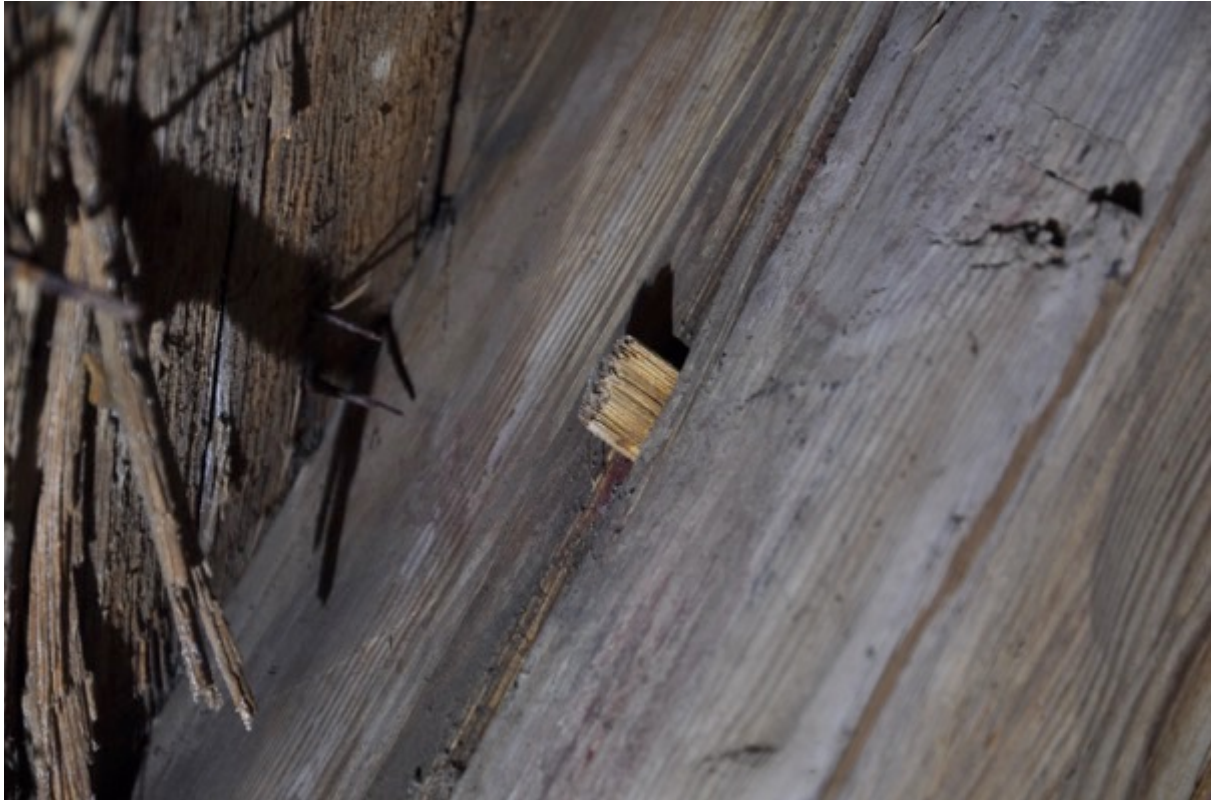
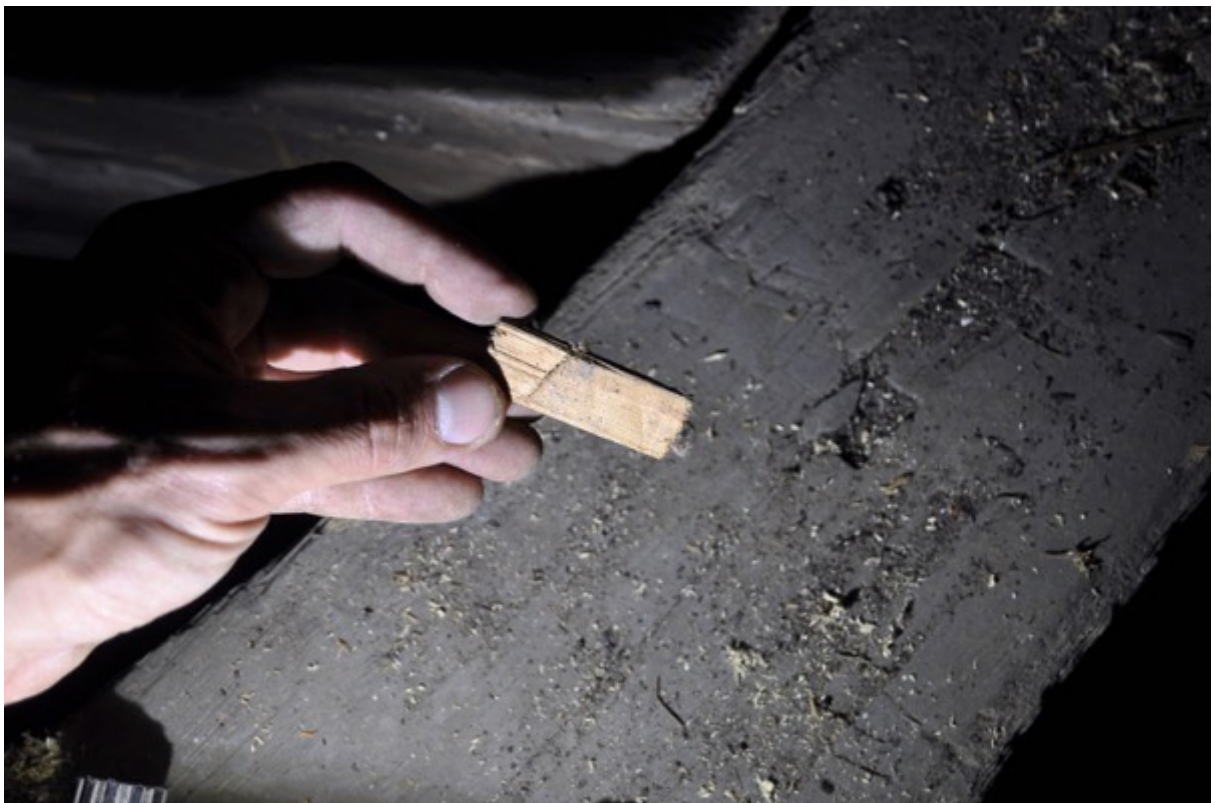
I ett av timren sitter en liten kil islagen i märgsprickan. Detta fenomen är inte helt ovanligt i de medeltida kyrkorna. De kan sitta både i märgsprickor eller i mötet mellan två timmer, som exempelvis Granhults Kyrka i Småland (1200-tal), där de förekommer i stort antal. Dess funktion är oklar.

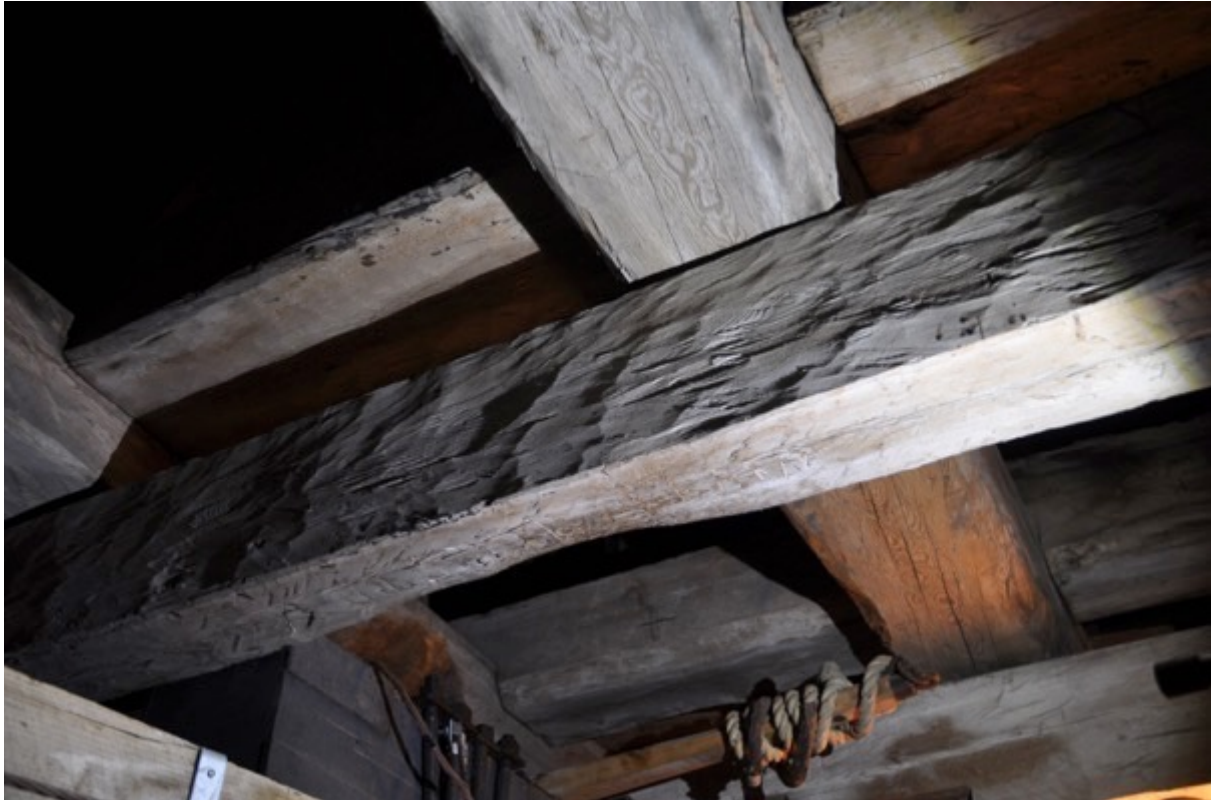
Det förekommer också timmer, som till sin utformning är mycket lika de medeltida väggtimren, men skiljer sig genom att de har en behugning som löper tvärs fibrerna. De har också en del vankant. Detta kan varit timmer som tillkommit vid reparation eller ombyggnad av den medeltida kyrkan.

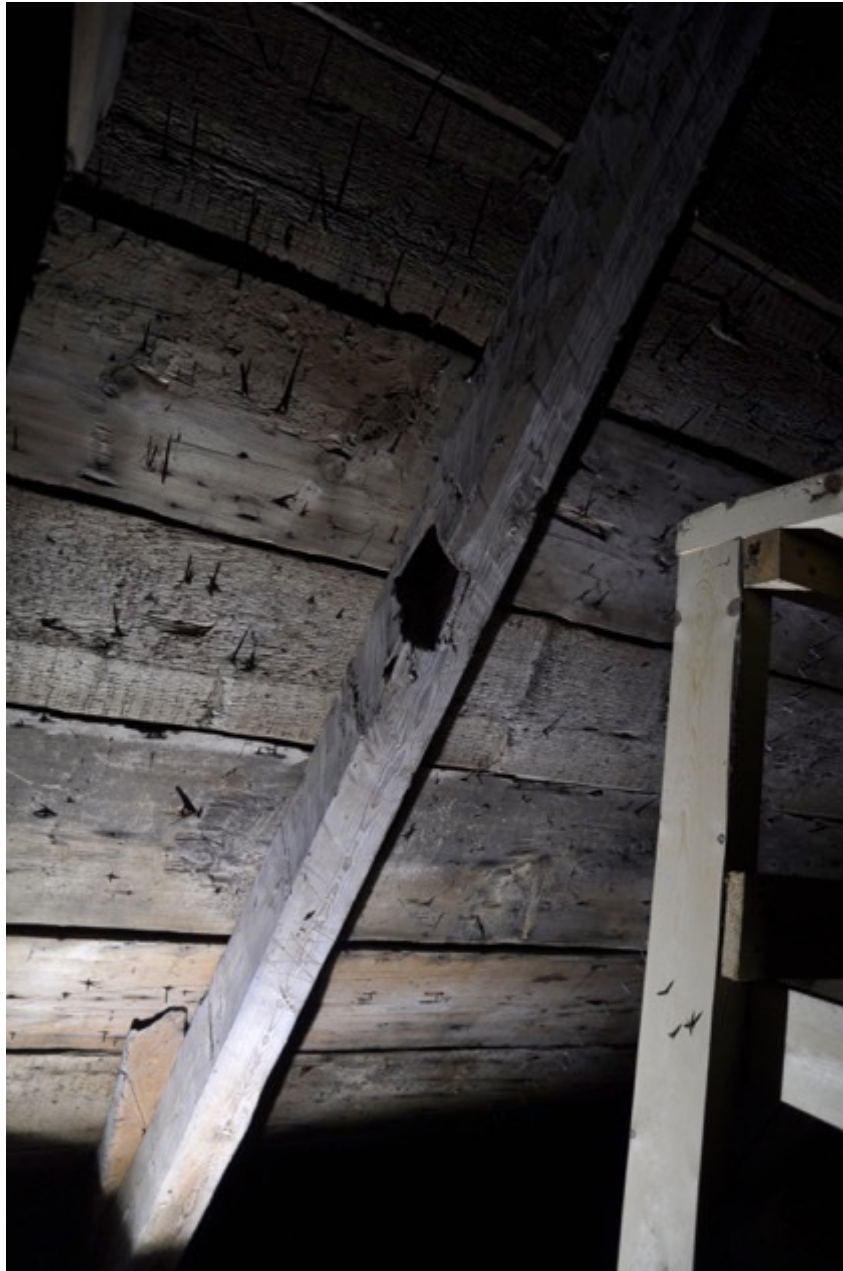
Några av delarna har säkerligen utgjort högben, då de på ena sidan har en rad spikhål efter undertaksbrädor. Dessutom finns urtag i form av "husade" knutar, knutpunkter där troligen ett snedställt stödben anslutit mot högbenet. Förbandet har varit fixerat med en spik.

Ett återanvänt högben, som nu återigen utgör högben i tornhuven. Mitt på högbenet syns en "husad" knut, d.v.s. att knuthaket löper inte hela vägen tvärs över högbenet.

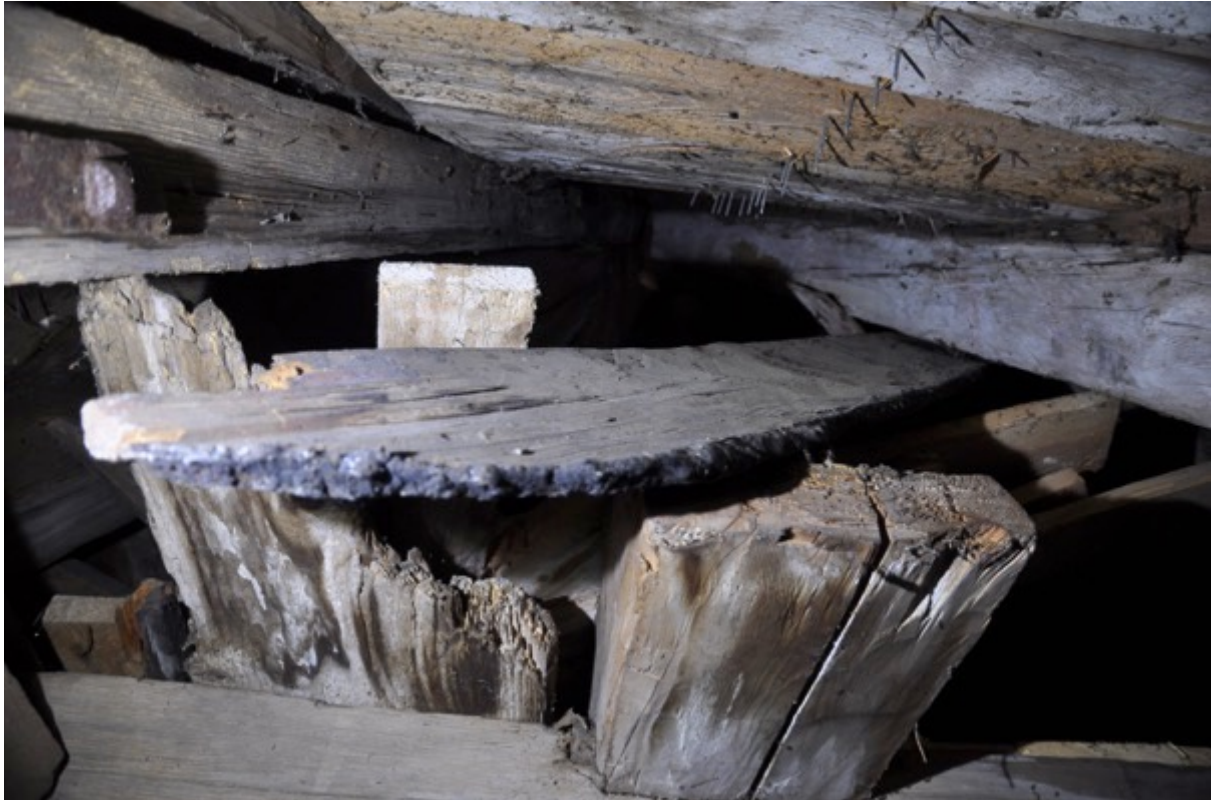
Längst upp i tornhuven finns rester av en gammal vindskiva med rester av tjära. Man kan ana tendenser till sprätthuggning på ytan, och den kan möjligen vara medeltida.
