Trankils kyrka, Karlstad stift

Rester av medeltida timmerkyrka.

Daniel Eriksson 2016-11-29

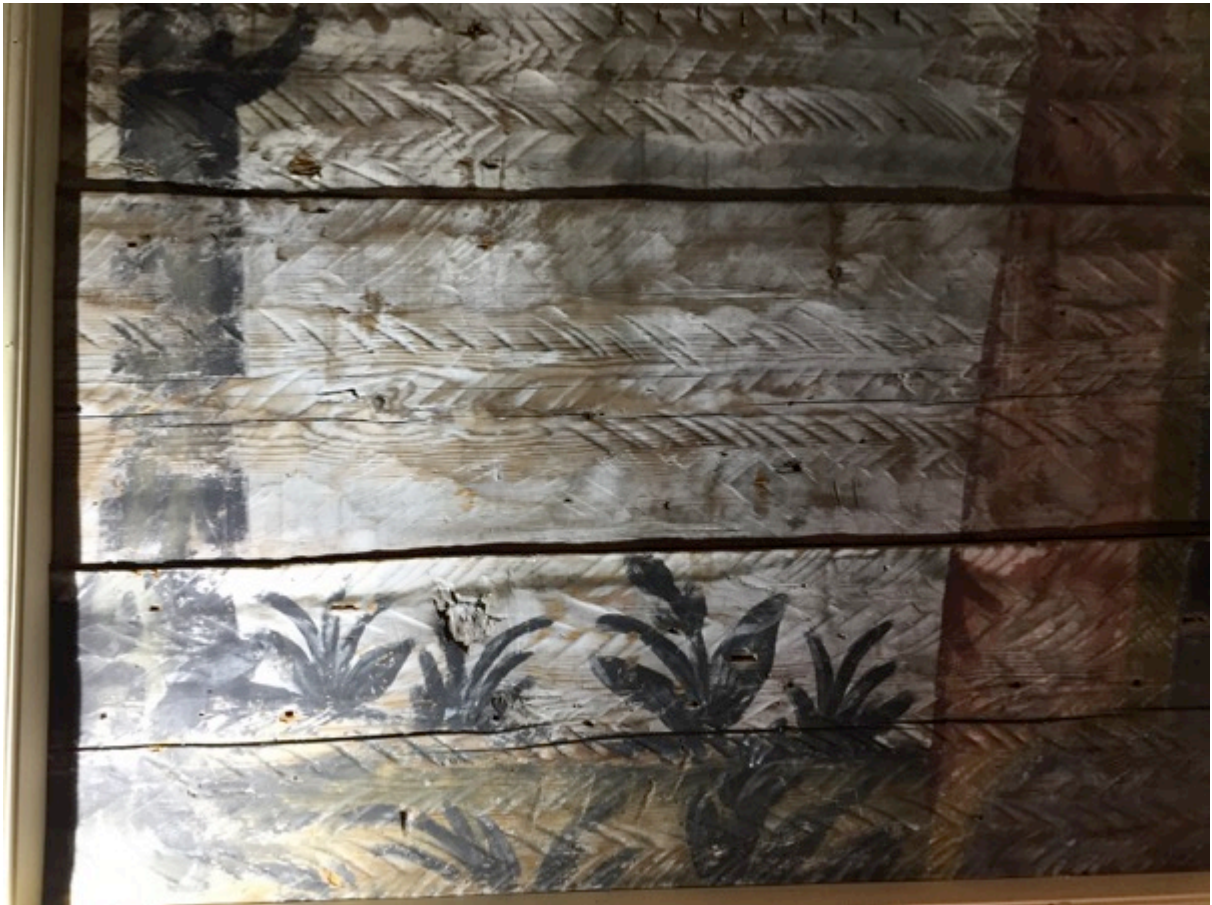
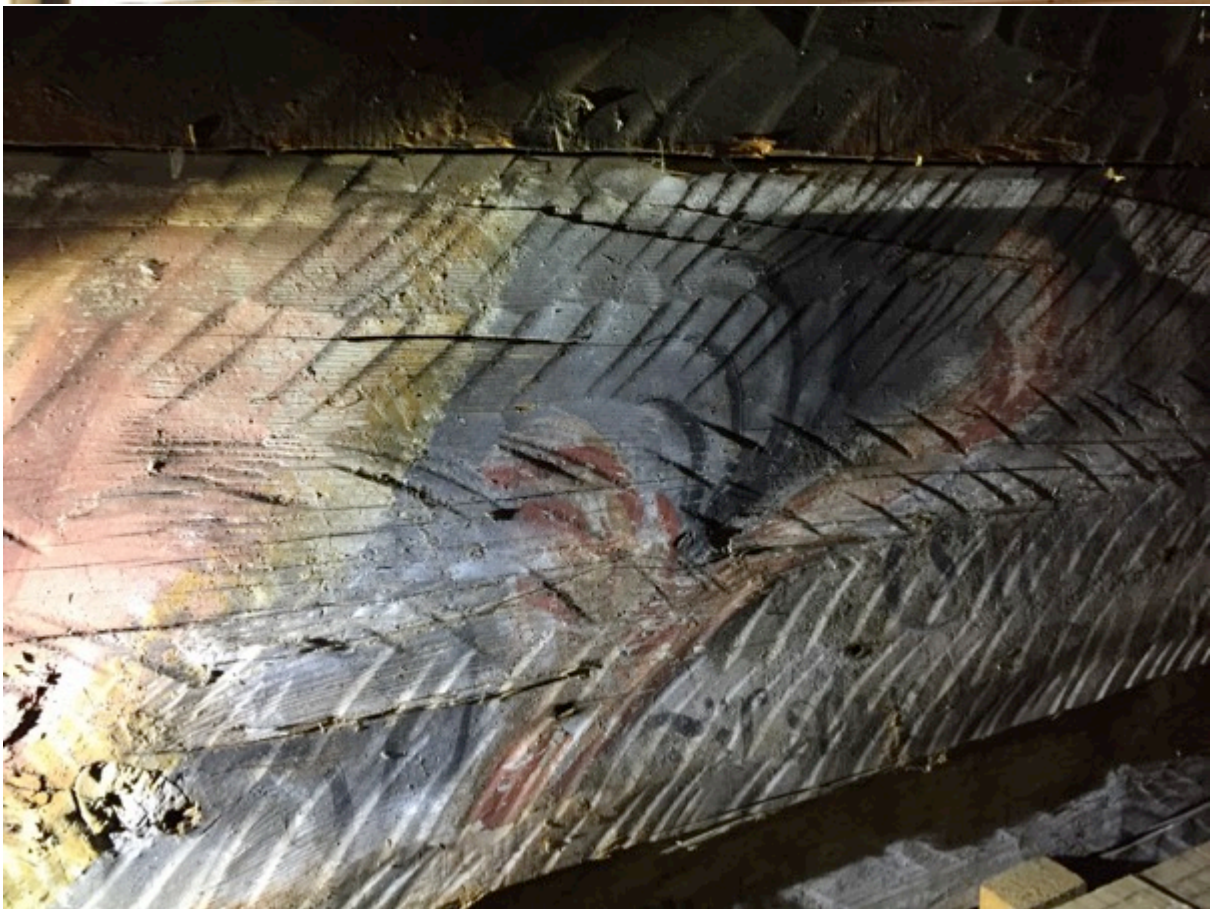
Vad som också avslöjas i släpljusets sken, är den medeltida behuggningsteknik som trimret är bearbetat med. Denna behuggningsteknik, som ger mycket karakteristiska verktygsspår, var vanligt förekommande tiden innan digerdöden, ca 1100-1350 (förmodligen tidigare än så).

Dessa timmerstockar är med allra största sannolikhet från en medeltida timmerkyrka, det avslöjas inte bara av behuggningstekniken, utan också av det skarpkantiga tvärsnittet. Skarpkantstimming (utan vankant, såtlös timring) är typiskt för medeltida timmerkyrkor.

I släpljuset framträder det karakteristiska mönster som den medeltida behuggningstekniken ger.

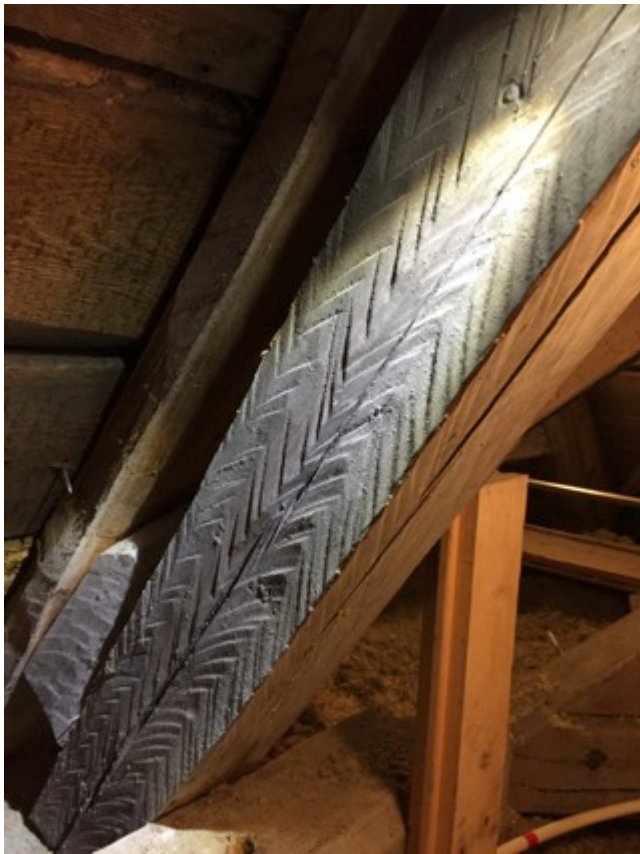
Där visade det sig att vissa av taklagets ingående delar också består av återanvänt virke från en medeltida kyrka. Här är dock inte frågan om väggtrimmer, utan just ursprungligt taklagsvirke.

På vinden finns delar som tidigare ingått i medeltida kyrkotakstolar. Notera den mycket vackert utförda behuggningen som bildar ett fiskbensliknande mönster.

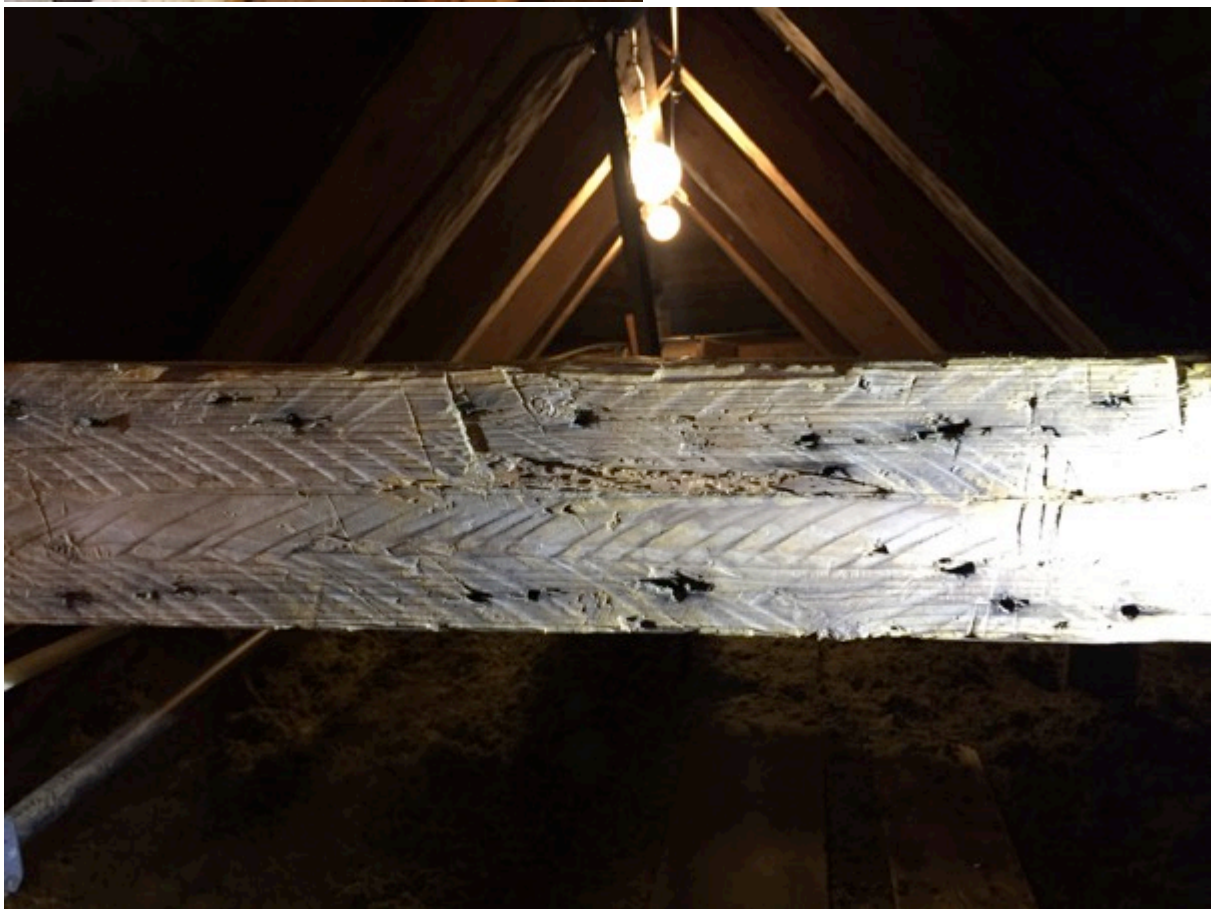
På bilden nedan syns spikhål som avslöjar att denna del tidigare utgjort högben i en takstol.
