Mars 26 2013

Mattias Hallgren, Daniel Eriksson, Bengt Bygden

Taklagsundersökning av Norra Fågelås kyrka från en timmermans perspektiv

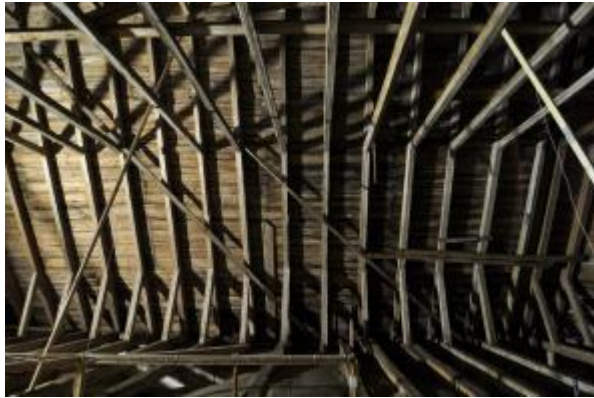
Långhuset. Kyrkans äldsta byggnadshistoria är ovisst. Med hjälp av dendrokronologi och timmermansteknisk undersökning var målet att förstå när och hur kyrkans tak hade tillkommit samt få en inblick i vilka spår hantverkarna har lämnat efter sig. Den nuvarande kyrkan är en salskyrka med ett taklag bestående av 26 takstolar, resta från öst till väst i baklänges nummerordning. Samtliga delar i varje takstol är märkta enligt ett sinnrikt räknesystem med över 400 st inhuggna timmermansmärkningar.

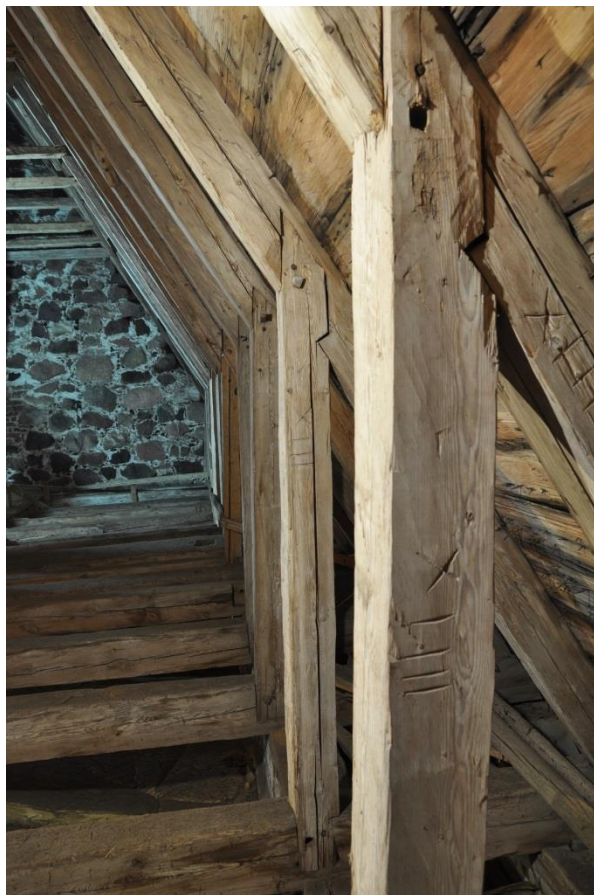
Sparrar och strävor är tillverkade av slanka tätvuxna granar och bindbjälkar och murremmar är av kraftiga furor. Takets virke är fällt under juni 1518 (julianska kalendern, 13 dagar senare än nuvarande Gregorianska) och troligen rest under detta år eller möjligen efterkommande vår. Virket har inte varit helt torrt då taket restes upp. Under medeltiden, när timmermansskräet växte fram, uppfördes flera kyrkors taklag på detta sätt. Alla takstolar har tillverkats liggande på marken ovanpå den första takstolen, som fungerat som mall åt de övriga. Användandet av timmermansmärkning kom med det kontinentala sättet att prefabricera alla takstolar på marken, märka dem, demontera och montera byggsatsen uppe på den murade kyrkan. Skråtimmermännen hade kunskap i att leda och organisera arbetet och tillverka taklaget till salskyrkan även om det troligtvis var lokala hantverkare som levererade de fyrkantshuggna bjälkarna till kyrkobygget, kanske som skattebetalning.

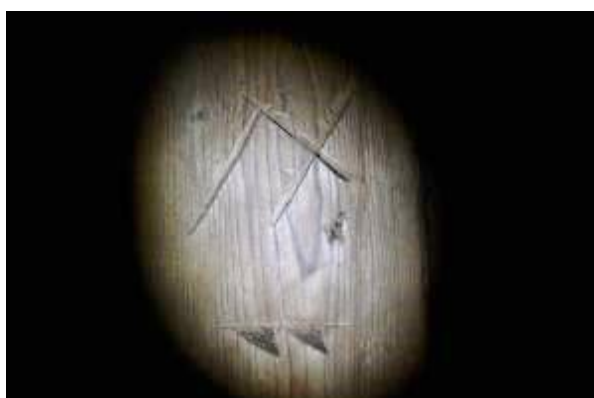
Takryttaren. På kyrktaket har det funnits en takryttare, ett eftermonterat klocktorn, som även det uppfördes under 1518-1520. (röd pil) Dess övre del är nu nerplockad troligen i samband med att korets östra avslut ändrades till tresidigt 1745. Då man byggde ryttaren behövdes fler grova bjälkar för att bära upp all extra tyngd. Man släpade in tre kraftiga stockar från norrsidan upp genom takfoten. Det var trångt, så man fick hugga ur i remstyckena och ta bort tre stöttor i takstolarna för att få in de enorma stockarna. Ovanpå dessa står nu ryttarens nederdel kvar. Det anmärkningsvärda

är att man inte integrerade takryttaren i uppförandet av takkonstruktionen under taklagets resning, dateringarna på ryttarens virke är ju samtida med taklagets. Först byggde skråhantverkare taket, sen kom de lokala hantverkarna och våldförde sig på det nya taket och reste ryttaren! Kanske ingick inte tornryttaren i kontraktet med skråhantverkarna utan man fick göra det arbetet själv, i efterhand. Kvaliteten är av ett taffligare slag och utan märkningar. Den syllram som ryttarens ståndare står på är daterad till 1273/74, vinterhalvåret. (blå pil) Det är troligen återanvända bjälkar från den äldre kyrkan. Det var vanligt att man återanvände delar både av praktiska skäl, men troligen även för att detta virke redan var vigd av biskopen vid den tidigare kyrkans invigningsceremoni. Detta står det om i äldre Västgötalagen. Det är nog inte en slump att det var de lokala hantverkarna som återanvände den tidigare kyrkans timmer och inte skrå-timmermännen, som hellre byggde med nytt virke på ett rationellt sätt enligt sina egna villkor.

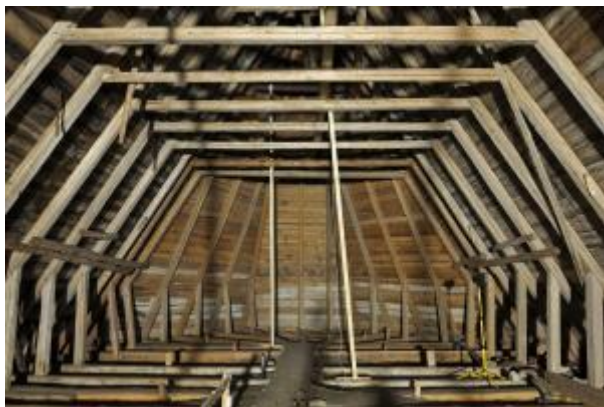
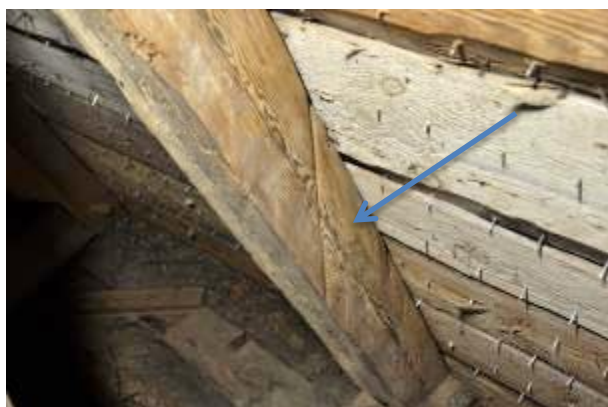
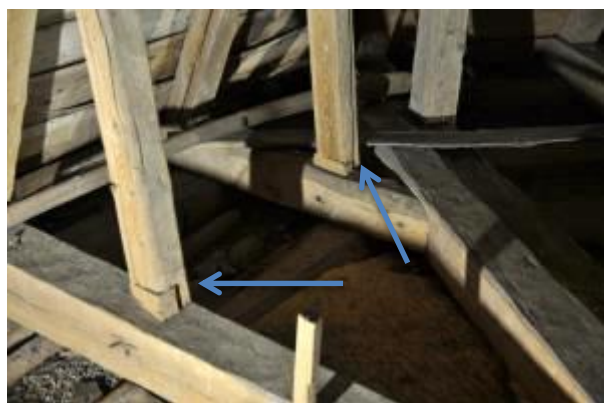
I korets tak ser vi spår av typiskt 1700-talshantverk, slarvigt utfört med virke som knappt är hugget, nästan med barken kvar och mycket slarviga felhuggna knutar (se bild).

Bilden visar första västra takstolen som har fungerat som mall åt de 25 övriga. Där av skadorna efter borrhål och yxhugg

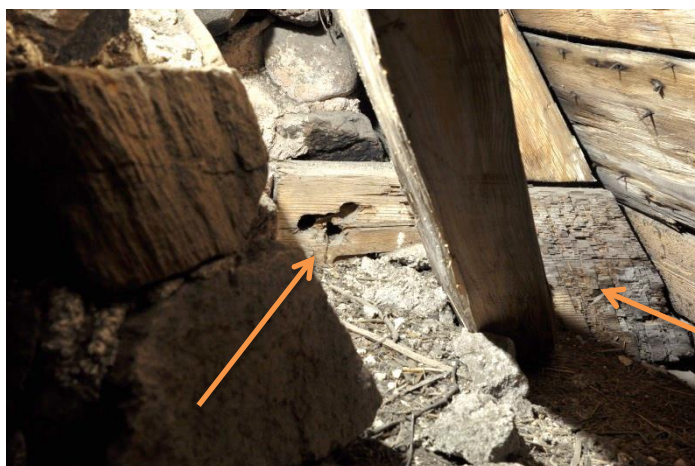
Sakristian är äldre än salskyrkan och ekvirket till remstyckena på murarna är fällt juni 1432. Dess taklag är av liknande typ som långhuset men har detaljer som skiljer den från detta. Det finns tydliga spår av att sakristians tak fanns före den nuvarande salskyrkan och att sakristian troligen uppfördes intill en tidigare, lägre kyrka. Detta kan ses där taken möter varandra.

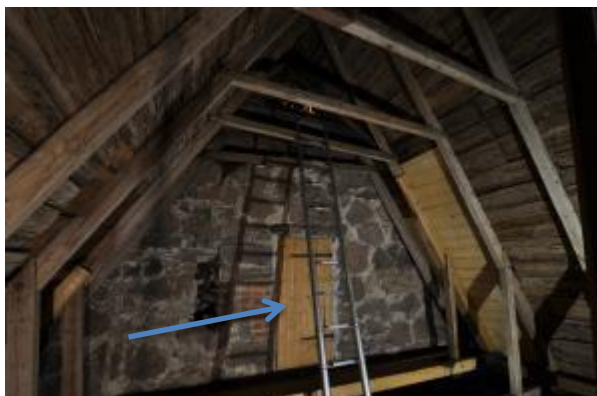
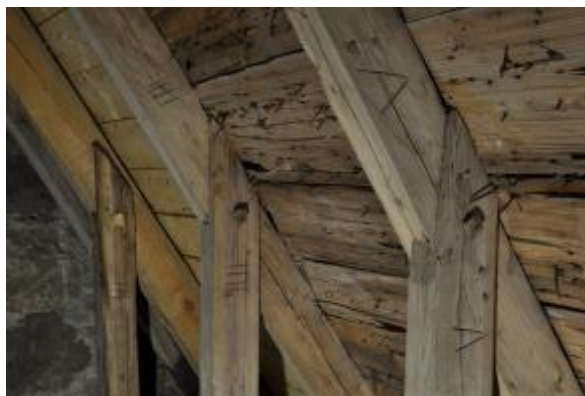
På sakristians vind, i väggen mot kyrkan, finns en trädörr in i koret men som öppnar sig rakt ut i luften. Antagligen har en trappa lett upp hit. Enligt sägen har det funnits ett rum på vinden men vi finner inga spår av något golv ovanpå takstolarnas bindbjälkar. Det behöver dock inte betyda att det inte har använts för övernattnig. Ett litet ljusinsläpp finns i den norra gavelspetsen.

Takstolarna är av gran med dubbla remstycken av ek. Granbjälkarna är mycket släthuggna med en rakeggad, saxslipad yxa som haft en hel del repor i eggen. Det ser ut som att samma timmerman har skrätt allt virke. Om det är samme man som har sammanfogat takstolarna vet vi inte, men han var i alla fall inte så erfaren i att hugga timmermansmärkningar. Huggen är gjorda tvärs över virkets fibrer och inte längs med som det borde vara. Det skulle kunna innebära att hantverkaren inte var skråmedlem eller att timmermansskrået inte var etablerat vid sakristians byggplats. Hantverkaren kanske hade sett andra utföra märkningar och ville nu prova detta.

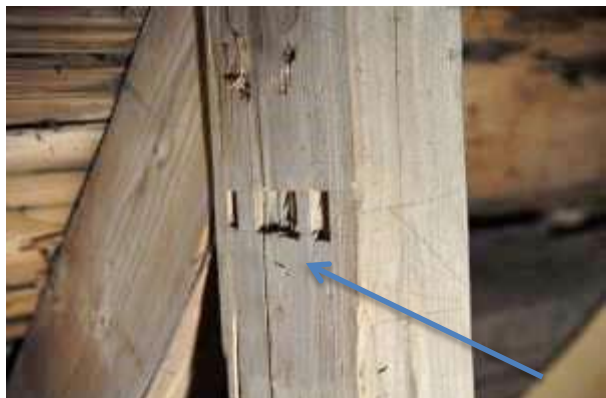
Klockstapeln, eller klocktornet som det ju är, har en intressant historia. I skrivande stund är dess ursprung inte helt fastställt men under 2013 kommer en C14 analys att kasta mer ljus över detta. Stapeln är av den ålderdomliga torntypen med ståndare stående direkt på grundstenarna utan syll, likt en köksstol. Den unika torntypen är en av de få av sin sort som finns kvar. Dess stomme är helt byggd av kraftiga ekstolpar och strävor. Under århundraden har kompletterande strävor och förstärkningar monterats, då fler och större klockor hängts upp. Tornets konstruktion påminner om de forna stavkyrkorna. Tornet har genomgående tvärplankor mellan ståndarna i tre skift som möts på samma höjd runt om.

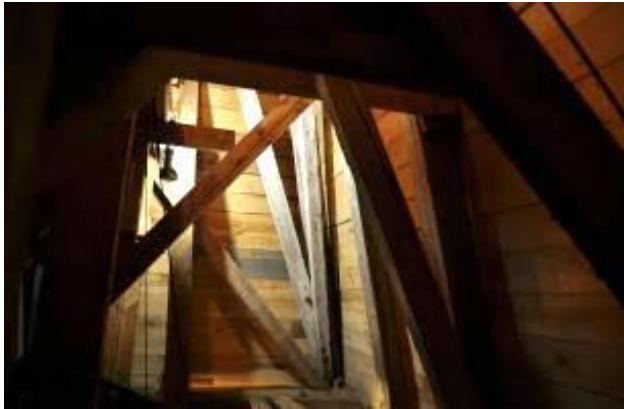
Bilden visar tornkonstruktionen. Det ursprungliga undertaket, trobrädorna, är idag tyvärr ersatta.

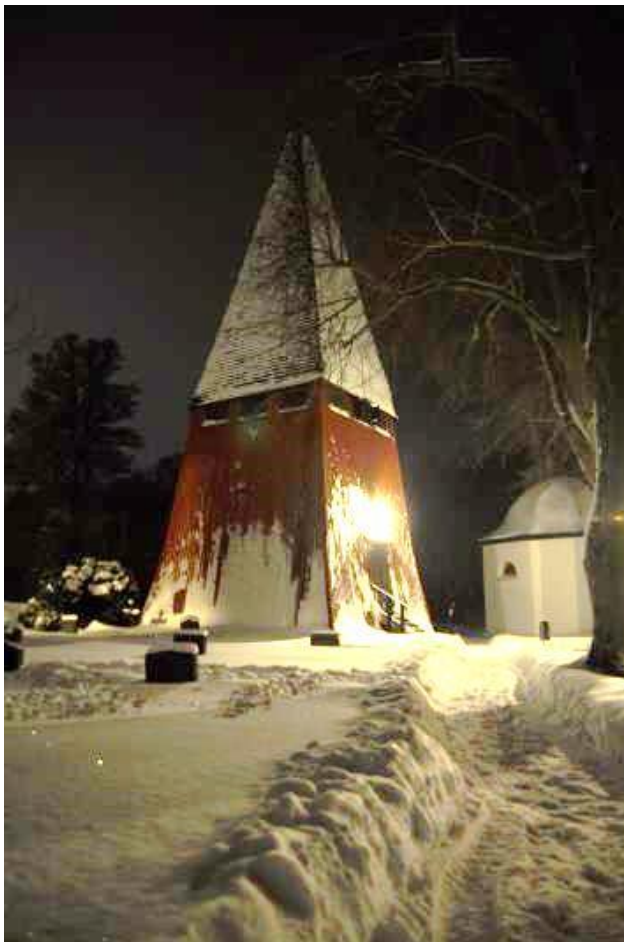
Tornspirorna, som utgör pyramidtaget, är uppförda under 1366/67 med lokalt avverkat virke. Att man under rådande digerdöd reste ett nytt torntak kan bero på behovet av akut underhåll, på stormskador eller att man, i allt elände, ville blidka Gud och resa ett än högre och ståtligare tak med gotiskt torn. Själva ekstommen gav två skilda svar på dendroanalysen, 1286 eller 1423 (därför görs även C14-analys). Om svaret blir 1423 så måste detta vara en senare uppförd stomme, eftersom taket är 57 år äldre! Märkligt nog är tornets mittersta grova ekståndare (från marken till tornspiran) daterad, med lite osäkerhet, till 1350-63 – alltså samma digerdödstitid som då taket uppfördes.

Slutsatsen av dateringarna blir således: tornstapeln kan vara ursprungligen rest under tidig medeltid och ha fått ett nytt tak och mittståndare under digerdöden 1366/67. Under 1423 behövde tornets timmerstomme bytas ut men taket dög till att återanvändas. Hur som helst är detta träorn det hittills
