Trankils kyrka, Karlstad stift

Rester av medeltida timmerkyrka.

Daniel Eriksson 2016-11-29

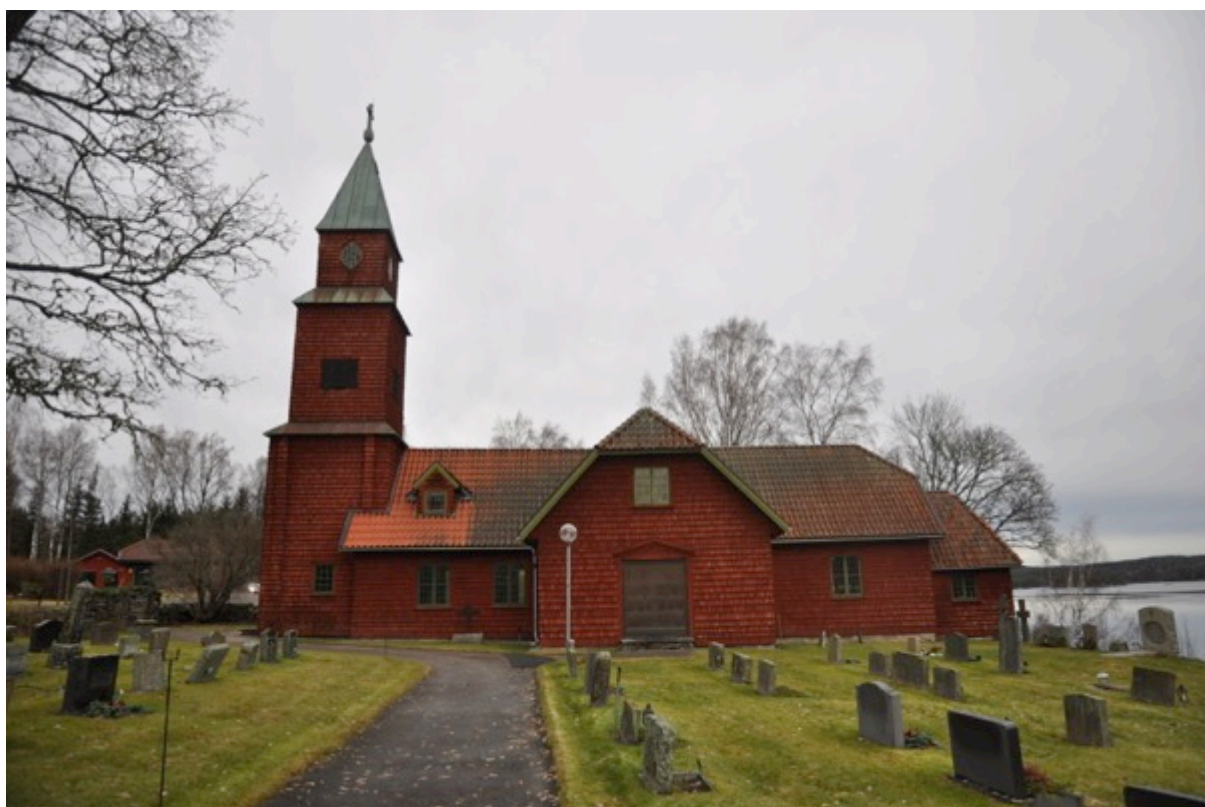
Vid ett besök i Trankils kyrka, 2016-11-24, noterades av undertecknad medeltida väggtrimmer i kyrkans södra korsarm.

I den invändiga väggpanelen har rektangulära öppningar gjorts i korsarmens östra och södra väggar, förmodligen för att synliggöra det måleri som finns på väggtrimret.

Vad som också avslöjas i släpljusets sken, är den medeltida behuggningsteknik som trimret är bearbetat med. Denna behuggningsteknik, som ger mycket karakteristiska verktygsspår, var vanligt förekommande tiden innan digerdöden, ca 1100-1350 (förmodligen tidigare än så).

Dessa timmerstockar är med allra största sannolikhet från en medeltida timmerkyrka, det avslöjas inte bara av behuggningstekniken, utan också av det skarpkantiga tvärsnittet. Skarpkantstimming (utan vankant, såtlös timring) är typiskt för medeltida timmerkyrkor.
